## ПАСПОРТ ДОСТУПНОСТИ объекта социальной инфраструктуры (ОСИ) № 1

**АНКЕТА №1**  
**Здания ГБПОУ «АКТТ» по адресу: ул. 9 мая, д.6.**  
**(информация об объекте социальной инфраструктуры)**  
**К ПАСПОРТУ ДОСТУПНОСТИ ОСИ**  
**№ 01**

## АКТ ОБСЛЕДОВАНИЯ № 1 объекта социальной инфраструктуры

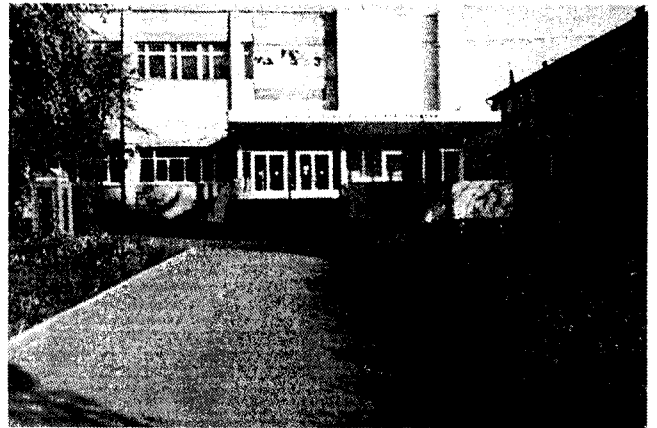
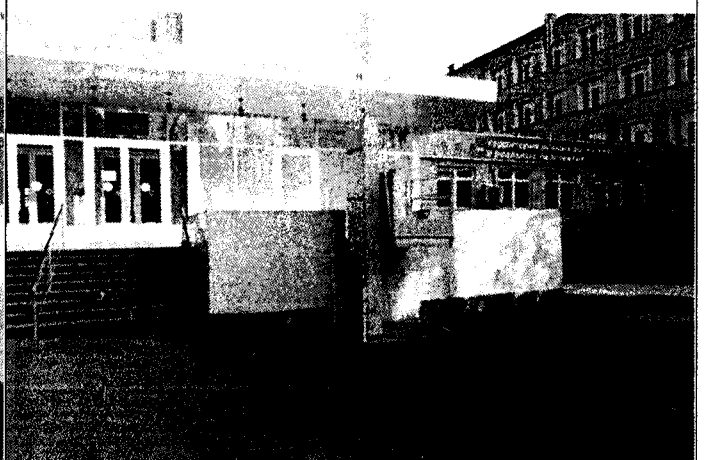
N п/п	Наименование функционально-планировочного элемента	Наличие элемента			Выявленные нарушения и замечания		Работы по адаптации объектов	
		есть/нет	N на план	N фото	Содержание	Значимо для инвалида (категория)	Содержание	Виды работ
1.1	Вход (входы) на территорию	есть		1	-		Не нуждается	-
1.2	Путь (пути) движения на территории	есть		2	-		Не нуждается	-
1.3	Лестница (наружная)	есть		3	-		Не нуждается	-
1.4	Пандус (наружный)	есть		4	-		Не нуждается	-
1.5	Автостоянка и парковка	есть		5	-		Не нуждается	-
	Общие требования к зоне

Комментарий к заключению: Территория, прилегающая к зданию (участок) - зона обслуживания инвалидов доступна полностью всем, в адаптации не нуждается

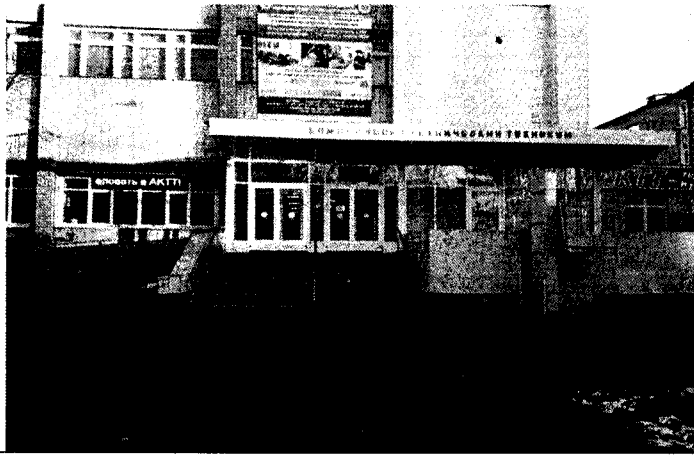
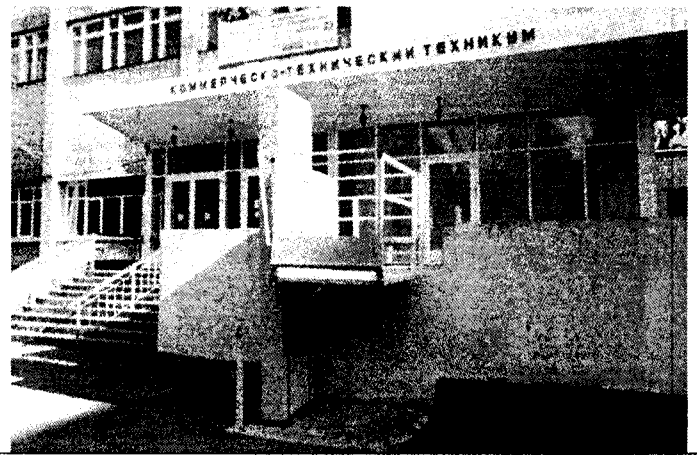
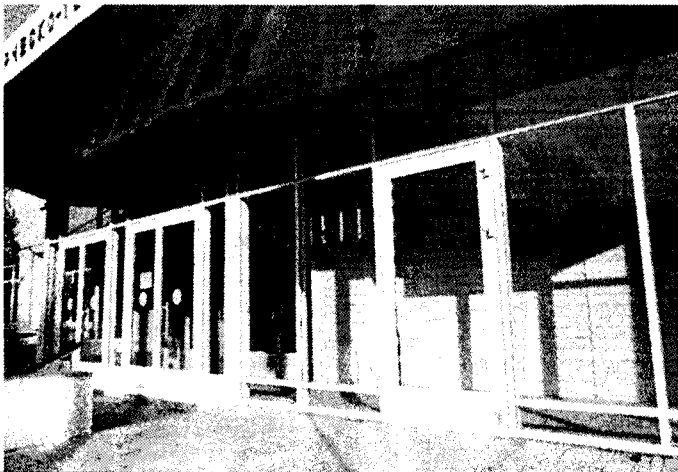
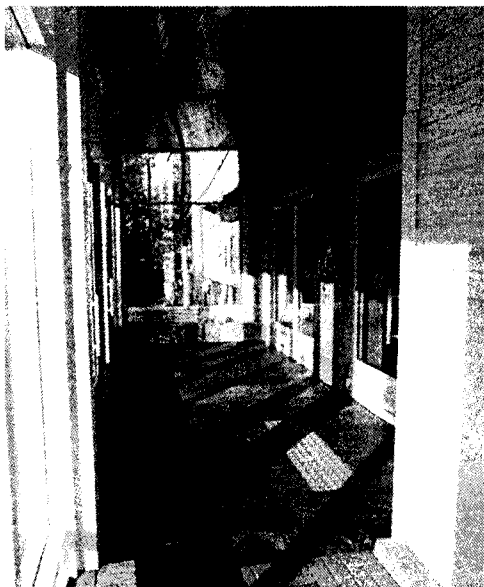
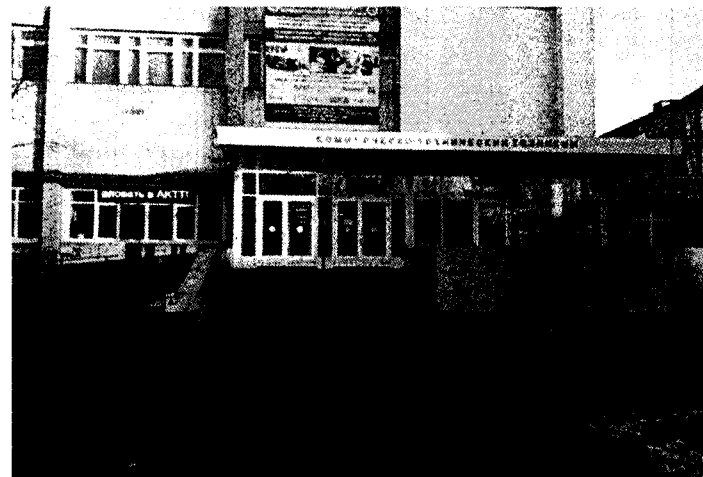
N п/п	Наименование функционально планировочного элемента	Наличие элемента			Выявленные нарушения и замечания		Работы по адаптации объектов	
		есть/нет	N на план	N фото	Содержание	Значимо для инвалида (категория)	Содержание	Виды работ
2.1	Лестница (наружная)	Есть		7	-		Не нуждается	-
2.2	Пандус (наружный)	Есть		8	-		Не нуждается	-
2.3	Входная площадка (перед дверью)	Есть		9	-		Не нуждается	-
2.4	Дверь (входная)	Есть		10	-		Не нуждается	-
2.5	Тамбур	Есть		11	-		Не нуждается	-
	Общие требования к зоне

Комментарий к заключению: Вход (входы) в здание - зона обслуживания инвалидов доступна полностью всем, в адаптации не нуждается

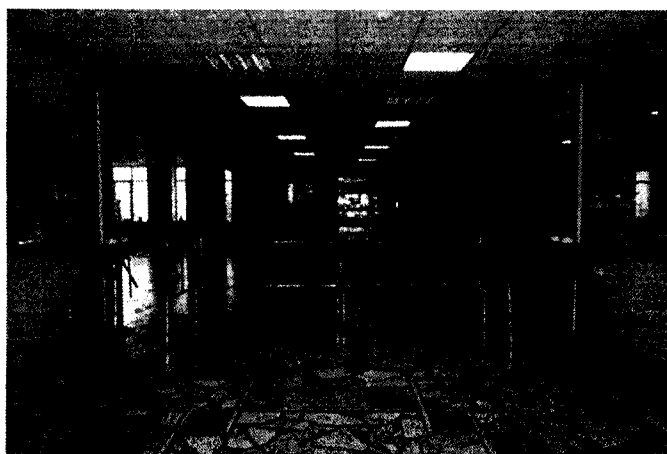
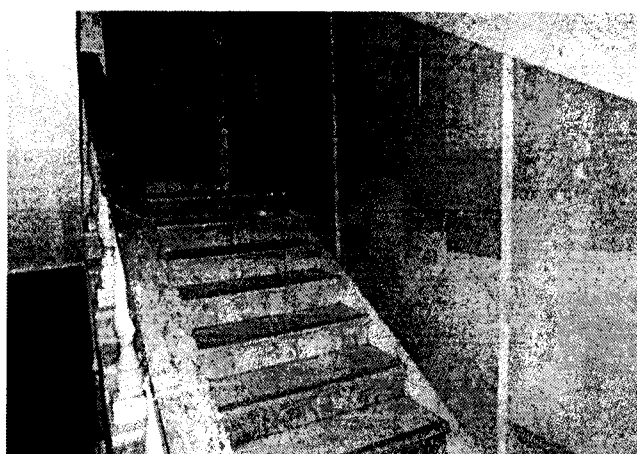
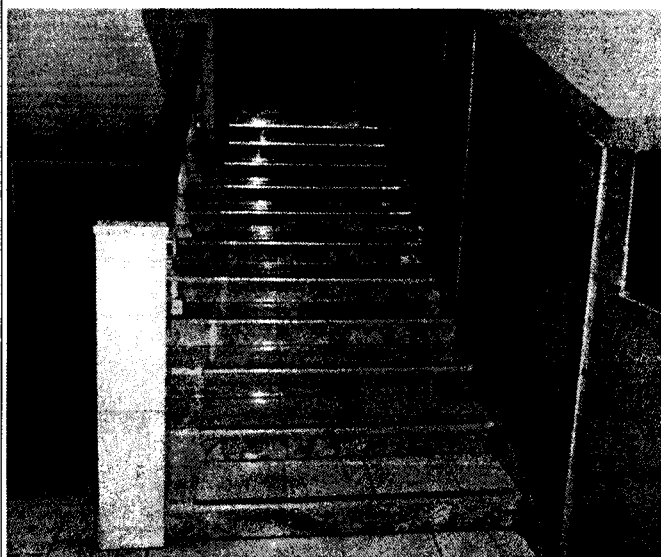
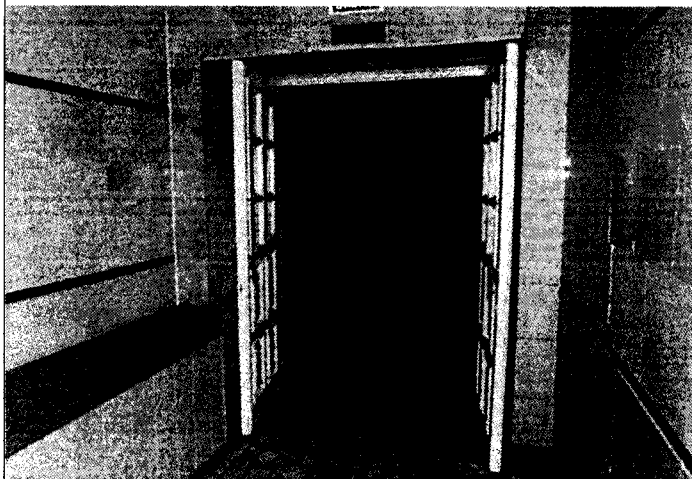
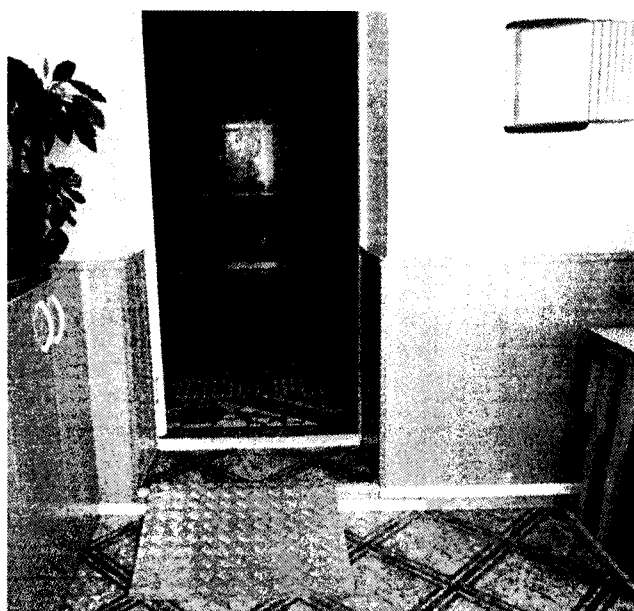
N п/п	Наименование функционально планировочного элемента	Наличие элемента			Выявленные нарушения и замечания		Работы по адаптации объектов	
		есть/нет	N на план	N фото	Содержание	Значимо для инвалида (категория)	Содержание	Виды работ
3.1	Коридор (вестибюль, зона ожидания, галерея, балкон)	есть		13,13.1,13.2	-		Не нуждается	-
3.2	Лестница (внутри здания)	есть		14,14.1	-		Не нуждается	-
3.3	Пандус (внутри здания)	есть		15,15.1	-		Не нуждается	-
3.4	Лифт пассажирский (или подъемник)	нет		-	-	О,К	Установка лифта или подъемника на 2 этаж	Индивидуальное решение с ТСП
3.5	Дверь	есть		16	-		Не нуждается	
3.6	Пути эвакуации (в т.ч. зоны безопасности)	есть		17	Отсутствие пандусов	К,О	Установка съёмных пандусов на лестничных спусках	Индивидуальное решение с ТСП
	Общие требования к зоне

Наименование структурно-функциональной зоны	Состояние доступности* (к пункту 3.4 Акта обследования ОИ)	Приложение		Рекомендации по адаптации (вид работы)** к пункту 4.1 Акта обследования ОИ
		N на плане	N фото	
Пути (путей) движения внутри здания (в т.ч. путей эвакуации)	ДП-И(Г,С,У)		16	индивидуальное решение с ТСР

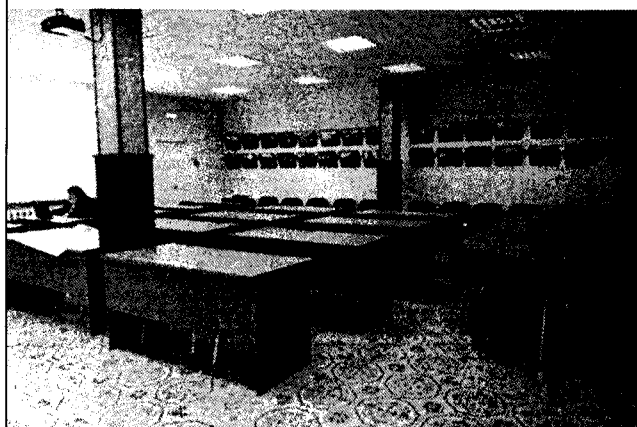
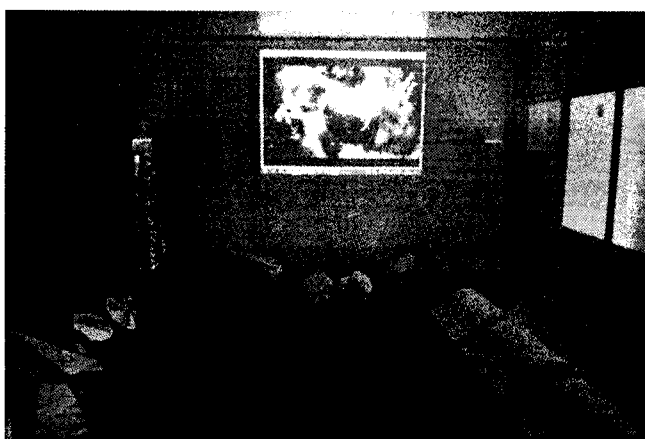
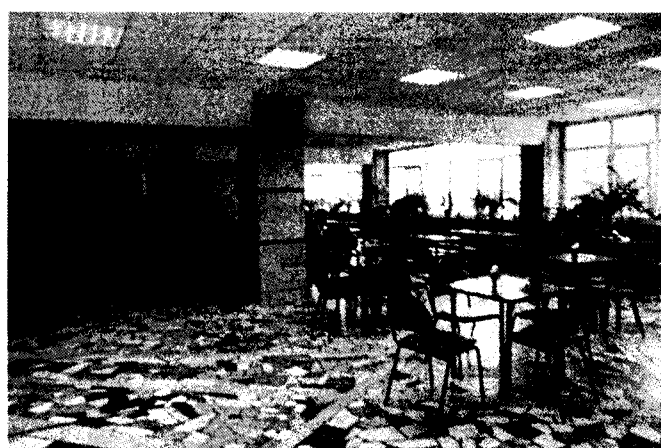
N п/п	Наименование функционально-планировочного элемента	Наличие элемента			Выявленные нарушения и замечания		Работы по адаптации объектов	
		есть/нет	N на плане	N фото	Содержание	Значимо для инвалида (категория)	Содержание	Виды работ
4.1	Кабинетная форма обслуживания	есть		18,19,20,21	-		Не нуждается	-
4.2	Зальная форма обслуживания	нет			-		-	-
4.3	Прилавочная форма обслуживания	нет			-		-	-
4.4	Форма обслуживания с перемещением по маршруту	нет			-		-	-
4.5	Кабина индивидуального обслуживания	нет			-		-	-
	Общие требования к зоне

Наименование структурно-функциональной зоны	Состояние доступности* (к пункту 3.4 Акта обследования ОИ)	Приложение		Рекомендации по адаптации (вид работы)** к пункту 4.1 Акта обследования ОИ
		N на плане	N фото	
Зоны целевого назначения здания (целевого посещения объекта) Вариант I - зона обслуживания инвалидов	ДП-В		18	Не нуждается

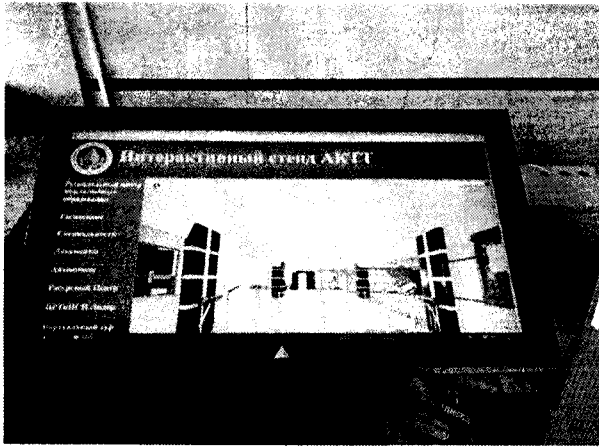
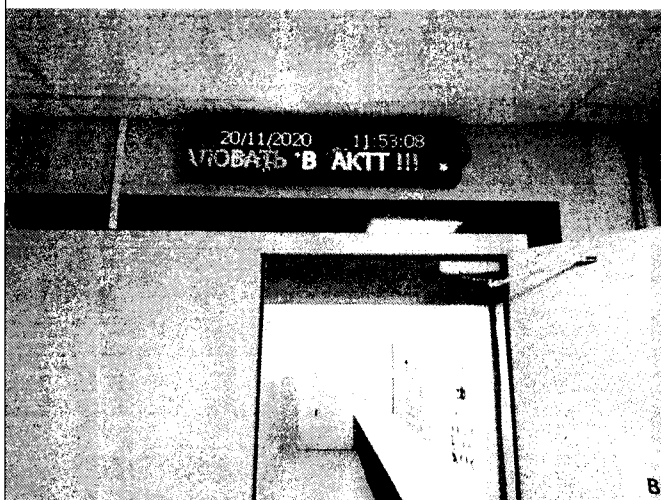
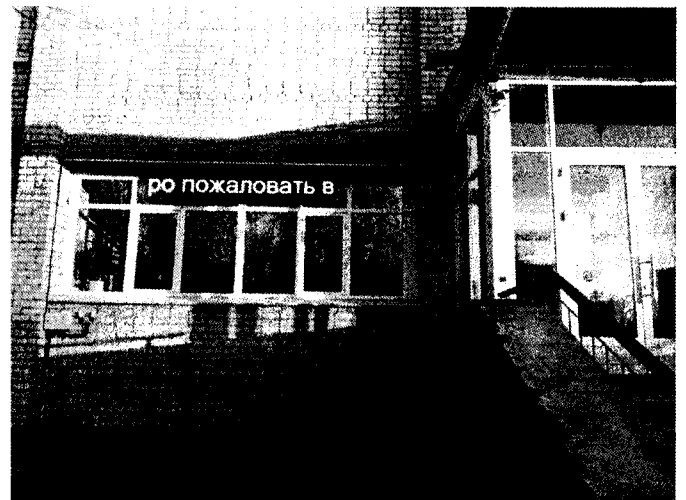
Комментарий к заключению: Системы информации на объекте частично доступны для всех категорий инвалидов

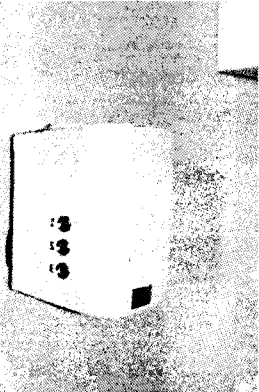
№	Наименование мероприятия по обеспечению доступности	Требование к установке	Изображение, пример
<b>Информационное обеспечение</b>			
1.	По всему маршруту движения установить звуковые маяки, обеспечивающие своевременное получение информации для слабовидящих и слепых о месте расположения: санитарно-гигиенических помещений, лестниц, входов, выходов, в том числе эвакуационных	Звуковые маяки устанавливаются по всему маршруту движения (в холле, в коридорах и т. д.)

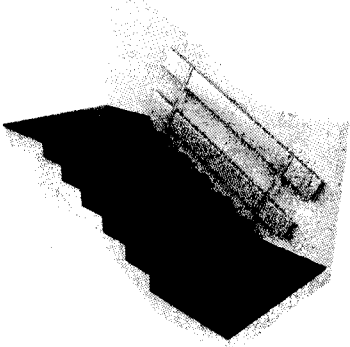
2.	<p>Оборудовать запасные выходы здания инвентарными пандусами</p> <p>Максимальная высота одного подъема (марша) пандуса не должна превышать 0,45 м при уклоне не более 1:20 (5%).</p> <p>При перепаде высот пола на путях движения 0,2 м и менее допускается увеличивать уклон пандуса до 1:10 (10%).</p> <p>Пандусы при перепаде высот более 3,0 м следует заменять лифтами, подъемными платформами и т.п.</p>	П.6.2.9 СП 59.13330.2016

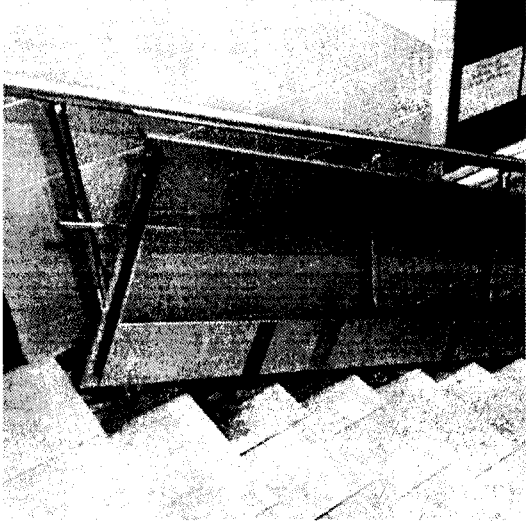
3.	Оборудовать запасные выходы здания поручнями	П.6.2.9 СП 59.13330.2016

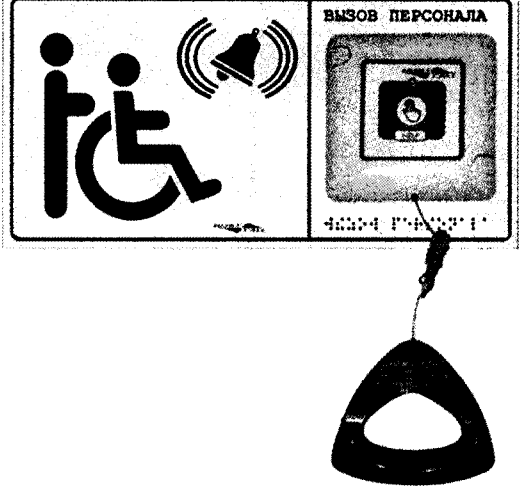
4.	Необходимо предусмотреть установку системы вызова помощника, в санузле. Кнопка вызова должна быть оборудована дополнительным шнурком.
